# Un símbolo en entredicho

**Los promotores de la declaración como BIC del Puente Viejo recomiendan una urgente intervención por movimientos de piedras, humedad y otras patologías**

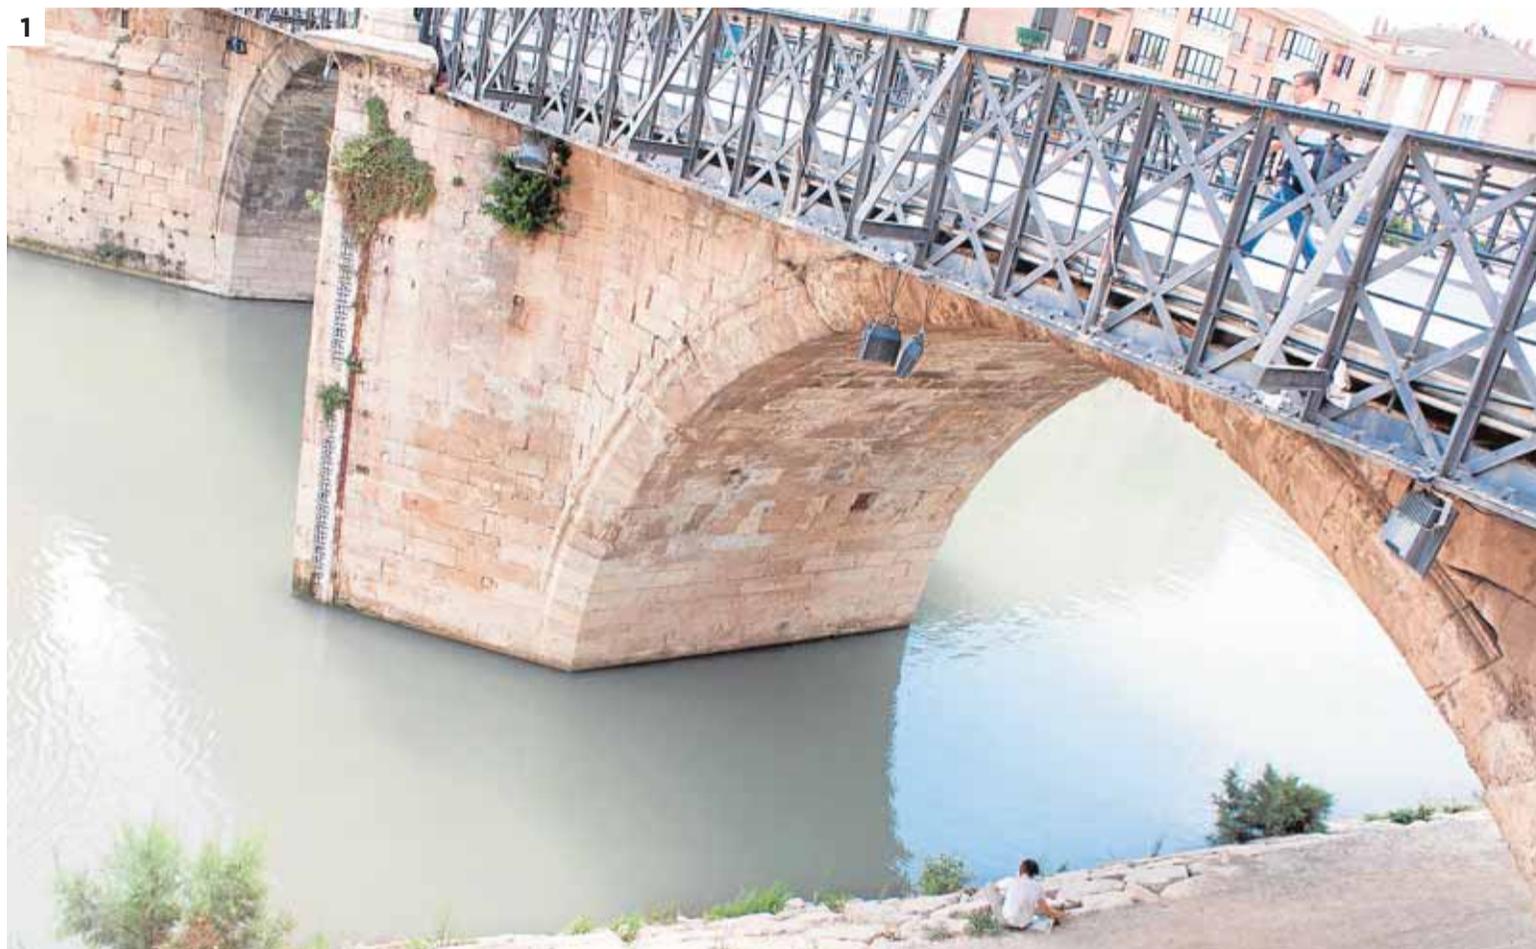
La Plataforma en Defensa del Patrimonio Cultural de Murcia y Huermur, promotores de la petición como BIC, han elaborado un informe sobre las patologías del monumento que se incorporará como alegación recomendando «una rehabilitación urgente». El arquitecto especialista en restauración Enrique de Andrés, que ha sido responsable de la Comisión de Patrimonio del Colegio de Arquitectos y actualmente es profesor de Urbanismo de la UPCT, es uno de los autores de este análisis y considera que las actuaciones que se han llevado a cabo en el elemento han atendido hasta ahora «más a sus funciones como viaducto que a su interés histórico o artístico». La salud y el aspecto del Puente Viejo, terminado en 1742, son muy mejorables, empezando por su estructura. En los arcos se observa el movimiento de dovelas, que son las piedras en forma de cuña con las que se forman las bóvedas. En algunos casos los desplazamientos son muy llamativos.

Otro problema es el mal de la piedra, «descomposición superficial de los sillares en forma de exfoliaciones, arenilla o desprendimiento de las capas externas». La erosión, según De Andrés, vocal de Ahora Murcia en la junta municipal de El Carmen, se debería «a la polución por la combustión, que en combinación con la alta humedad ambiente produce bióxido de azufre, agilizando el proceso degenerativo de la piedra», una patología que si tiene tratamiento.

**1.** Grietas y desplazamientos en los sillares de los arcos, donde han crecido matorrales y se observan problemas de humedades y el llamado mal de la piedra o desprendimientos de las capas externas.

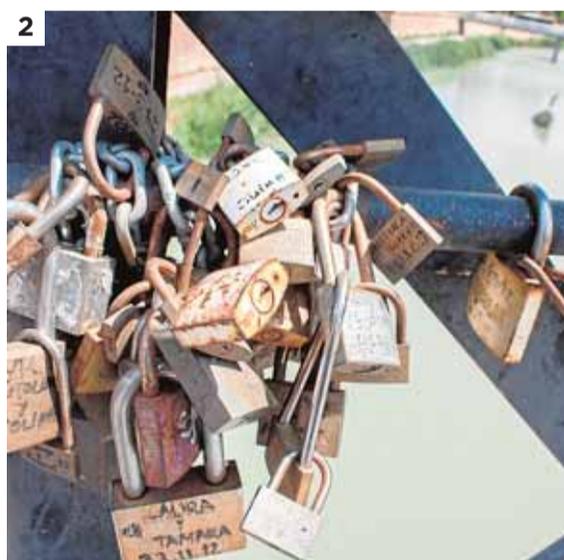
**2.** Candados enganchados en la estructura metálica del puente, que producen oxidaciones.

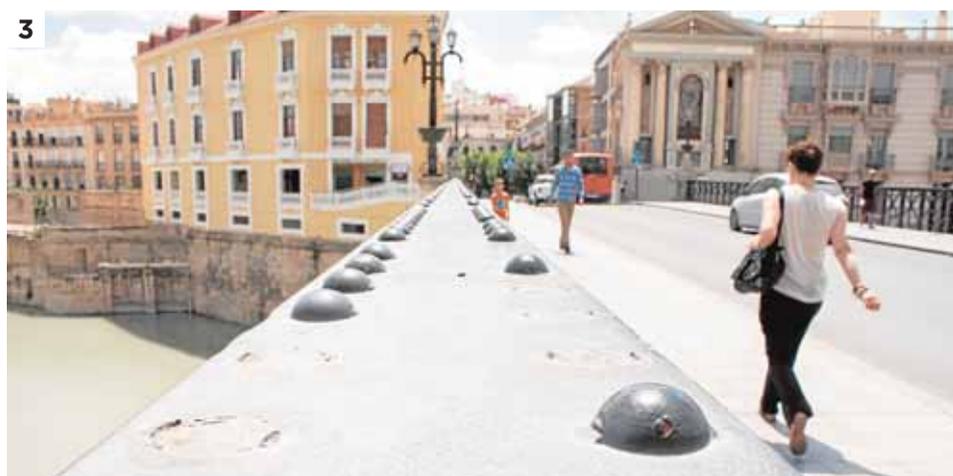
**3.** Desperfectos en las barandillas falsas del puente, donde faltan algunos de los adornos; las originales fueron sustituidas hace varias décadas.

También se recomienda una actuación de mantenimiento importante en las barandillas; hace décadas se sustituyeron las que se conservaban del siglo XIX por unas falsas, donde se añadieron adornos que no tienen que ver con las originales.

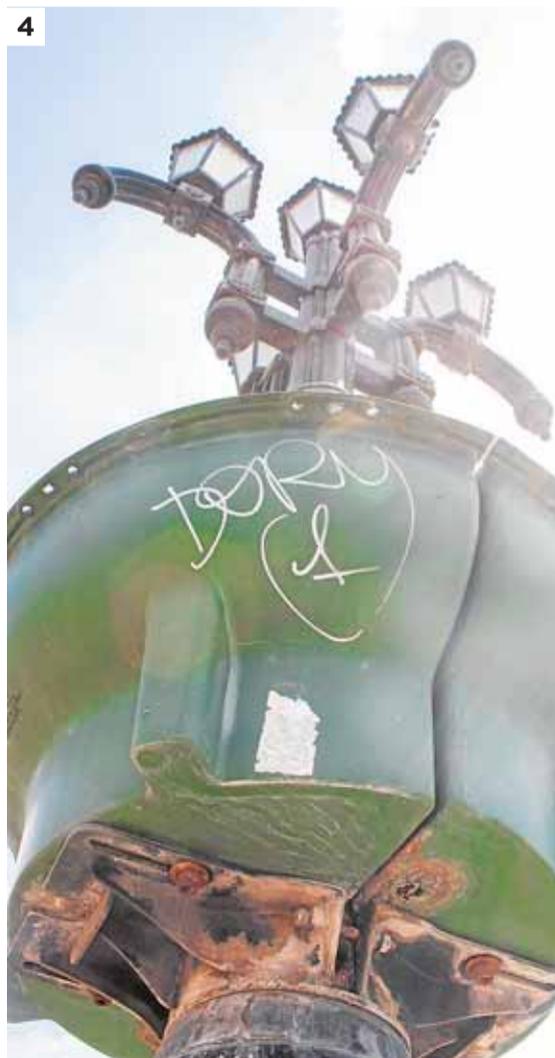
**4.** Maceteros de plástico instalados en las farolas decimonónicas, oxidadas y sin canalización.

Las intervenciones de embellecimiento realizadas en los últimos años también son cuestionadas por la Plataforma, Huermur y Ahora Murcia, que ayer mismo presentó un escrito al Ayuntamiento reclamando que se eliminen los maceteros de plástico ubicados sobre las farolas decimonónicas, uno de los elementos catalogados e inventariados en el Pecha (Plan Especial del Conjunto Histórico Artístico de Murcia), «ya que con sus pérdidas de agua están provocando que se oxiden todas las elementos metálicos bajo ellos» y están generando humedades. En el puente dieciochesco se pueden ver, además de matas salvajes, otras señales de alerta como grietas, cables que afean la visión, candados por doquier y pintadas. Una estampa nada turística.
